Assessment of the Condition of the Flexible Pavement of Brack Alshatti Airport Road Using the Paver System

تقييم حالة الرصف المرن لطريق مطار براك الشاطئ باستخدام نظام PAVER

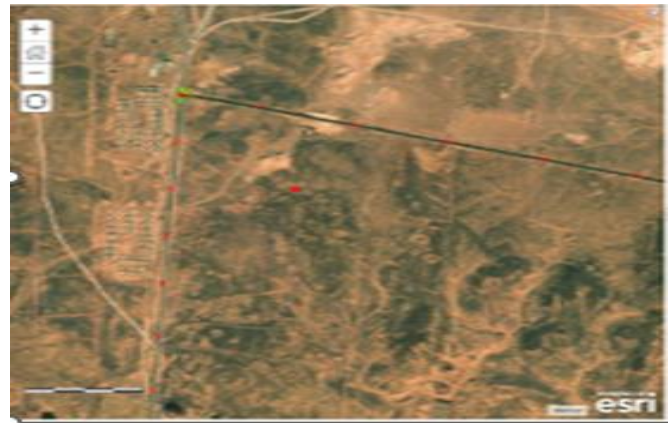
الشكل 6: خريطة ويب web map للعينات المراد فحصها.

يتم حسابه باستخدام إجراءات PCI المحددة في ASTM D5340 باستخدام مجموعة فرعية من التشوهات: التشقق التماسحي Alligator Cracking والتخدد Rutting. وايضا تم رفع قاعدة البيانات الجغرافية على Arc GIS Online لتكون خريطة ويب web map للعينات المراد فحصها [25] و تتضمن نفس الايقونات الموجودة في نافذة Mobile Update Inspection لربطها او الدخول اليها عبر تطبيق جمع البيانات الميداني Arc GIS Field Map [25] للاستفادة من ميزة التتبع اللحظي Location tracking الذي يُمكن المستخدم من تحديد موقعة على الخريطة و بالتالي تحديد موقع العينات و التشوهات الموجودة بها على الطبيعة بالإضافة الى التقاط الصور وتخزينها على هذه الطبقة وكما موضح في الشكل (6). ونظراً لعدم توفر مستقبل GPS/GNSS عالي الدقة وخريطة أساس بدرجة وضوح عالية لم

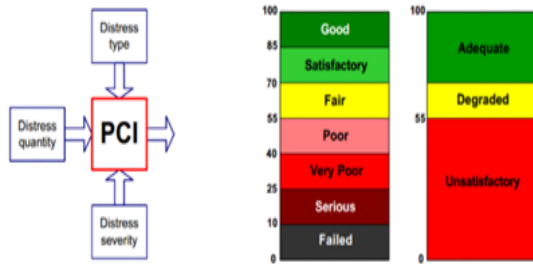
الشكل 10: يوضح دليل تصنيف معدل حالة الأرصفة

حرجة، والمقطع (PCI=70-85) AT-B في حالة مقبولة، والمقاطع AT-C (PCI=85-100) في حالة جيدة. بعد إجراء التحليل والتنبؤات لمدة 10 سنوات، بحلول عام 2035، ستكون المقاطع المقطع المقاطع AT-A و BA-A و BA-B في حالة سيئة جدا (PCI=25-40) حسب تصنيف مؤشر حالة الرصف المتبع في الشكل رقم (10).
